活動報告書(2016年07月)

青山学院大学学生フォーミュラプロジェクト

Aoyama Gakuin Racing Club.

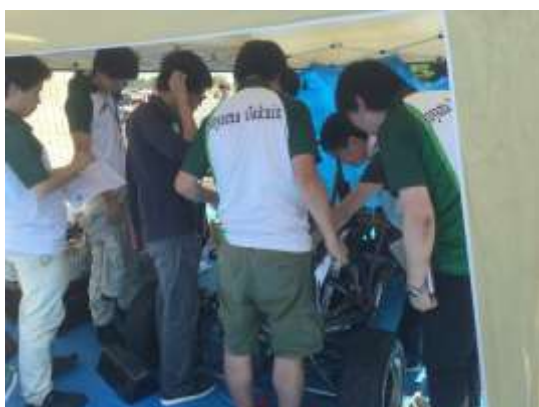
図1 車検の様子

以下に車検員の方にご指摘いただいた主な内容を箇条書きで示す。

また、車検を受ける前にも燃タンに
取り付けているレギュレターの向き
が適切ではなく、このままでは十分な
効果を得られないというご指摘を頂
き、様々な解決策もご指導いただきま
した。このことと車検で受けた指摘を
考慮しました結果、現在使用している
燃料タンクは使用しないことにしま
した。

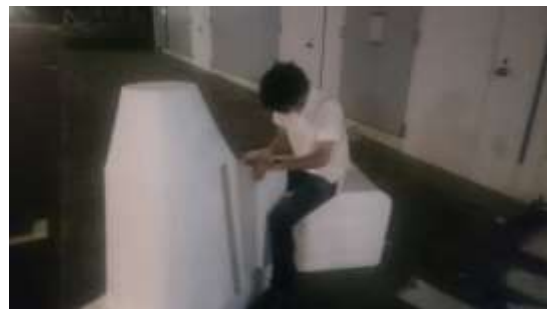
図2 カウル原型加工の様子

実際の原型加工作業は大学学期末テスト終了の7月最終週からの一週間程で行いました。発泡スチロールの切

断にはみろ造形の藤田様より教わった自作のニクロム線カッターを使用しました。

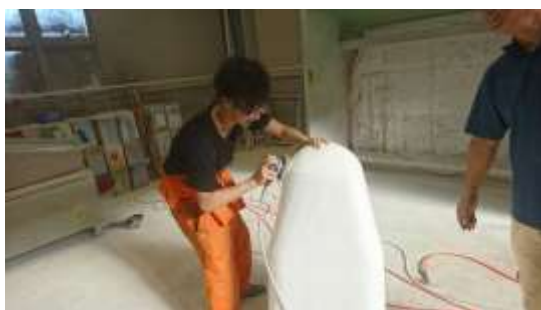
図3 原型表面を磨く様子

1日目、まず原型の表面仕上げから

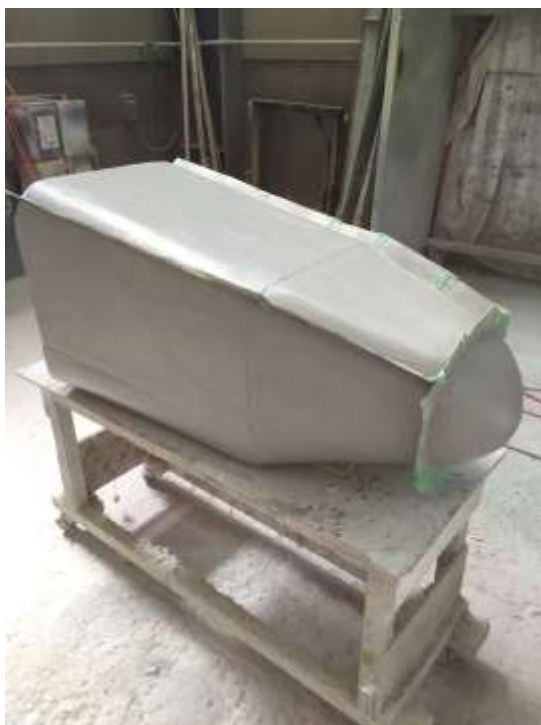
図4 ゲルコートを塗った原型

行い、ゲルコート塗って乾燥させました。2日目にガラスマットを積層し、雌型を製作して、脱型・表面磨きまで行いました。3日目に、雌型にゲルコート、ガラスマットを積層して出来た製品を脱型・表面処理まで行いました。すべての製品の表面処理を完了するまでに至りませんでした。ご協力いただいた皆様のおかげで無事にカウルを完成させることが出来ました。

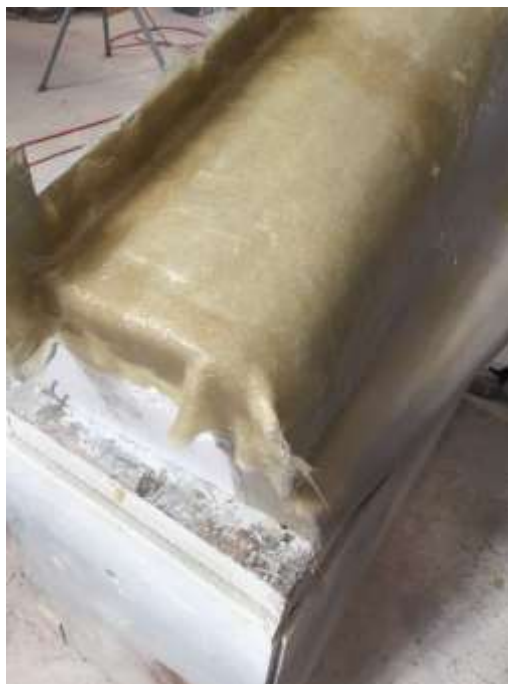
図5 ガラスマットを積層した原型

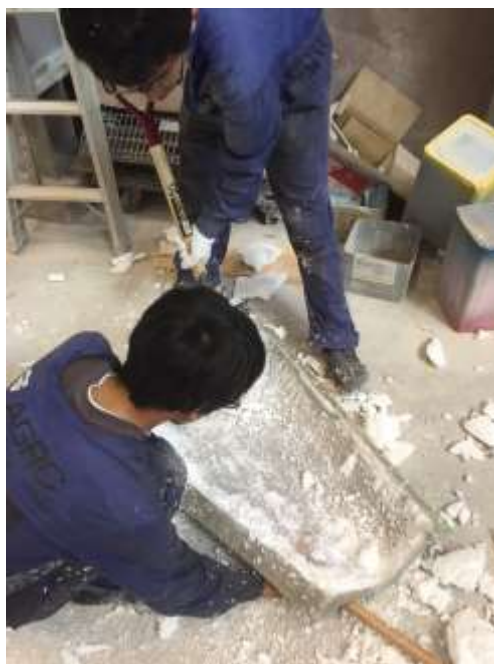
図6 雌型の脱型の様子

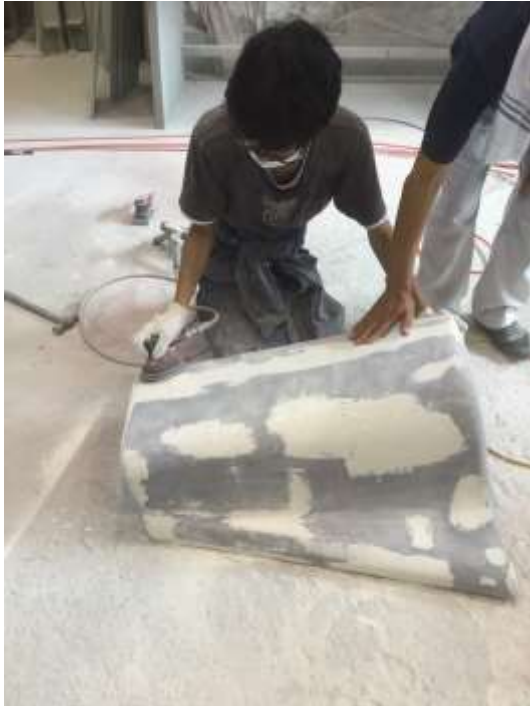
図 7 FRP 製品の表面処理の様子

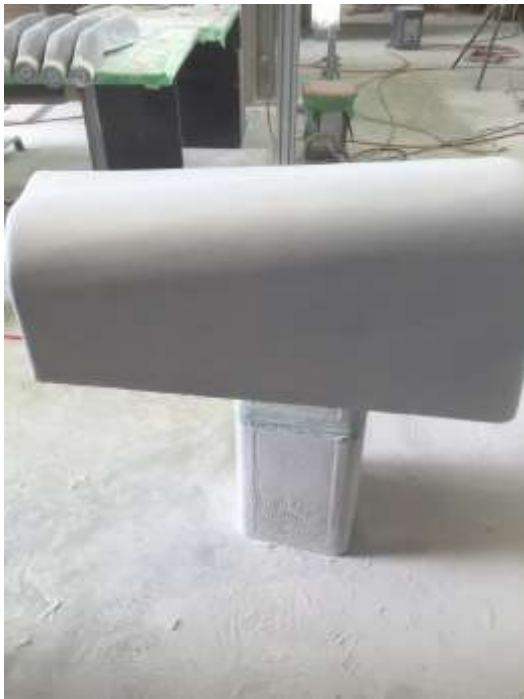
図 8 完成した FRP 製品

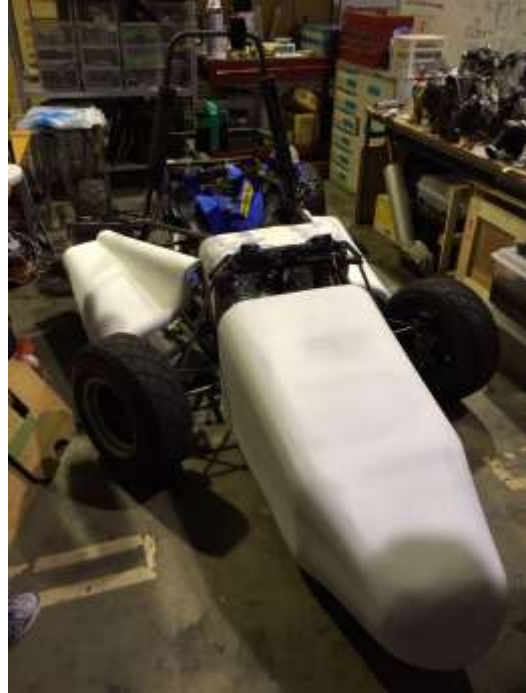
図 9 車両に合わせている様子

残りの表面処理と不要箇所の切断を完了させて、現在は塗装とステイ製作を行っております。

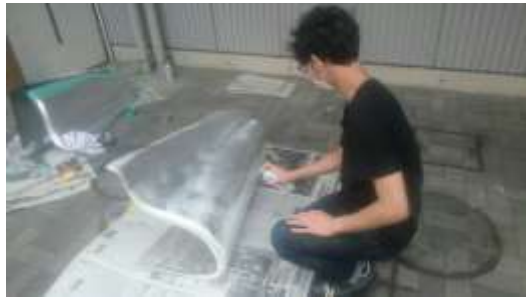
図 10 塗装途中のカウルの様子

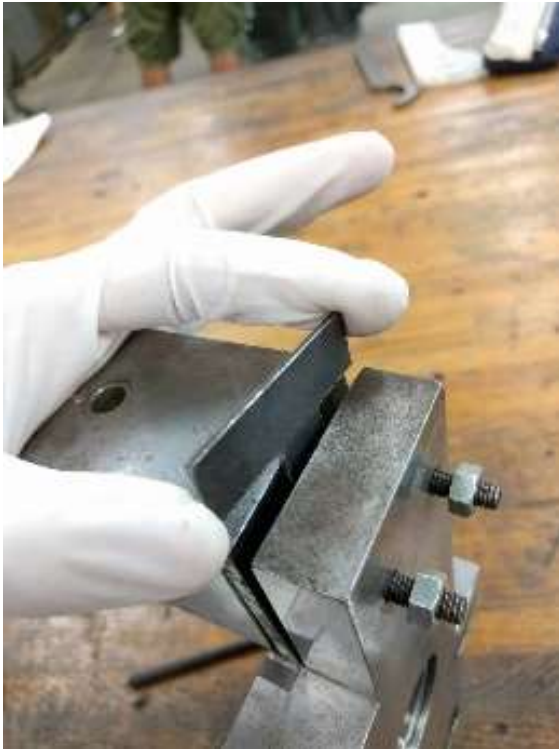
図 11 T字シム

リアのタイヤがポジティブキャンバートーンだったためトーコントロールバーを短くするため切断、2ミリのシムを製作し元の4.4mのシムと交換しました。シムは下図のようにT字に切り整備性を向上させました。

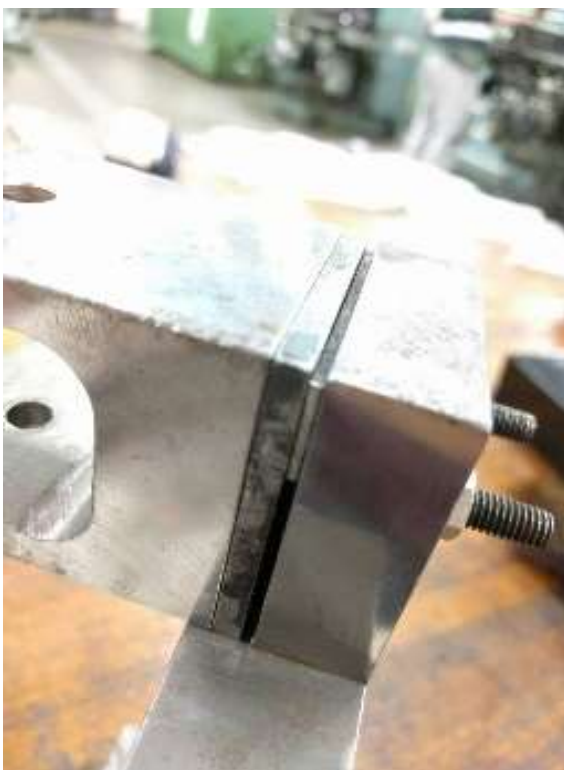
図 12 T字シム挟んだ時の様子

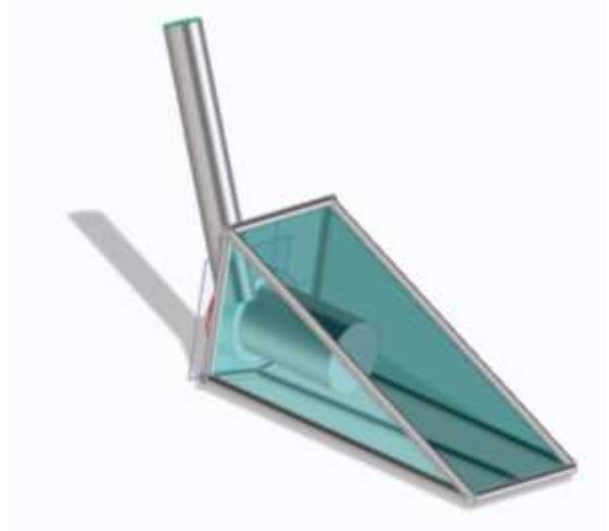
図 13 Fuel tank prototype (CAD)

今年の燃料タンク的设计・製作は2年の浅野が担当しました。先ず、CADで燃料タンクのプロトタイプを作成しました。シート裏に配置できるようにデザイン、且つ整備性、安全性を考慮しての図14に示す形状に収まりました。

CADを元に燃料タンクのフレームを作成しました。このフレームは燃料タンクの剛性向上、及び製作の容易さを目的とします。10mmのアルミ棒を使い、CAD通りの長さに切断してTIG溶接機を利用して組み立てました。

フレーム完成後、4mmのアルミ板を採用してレギュレータ、ドレインボルト、フィルターネックの穴を加工し、フレームに溶接しました。続い

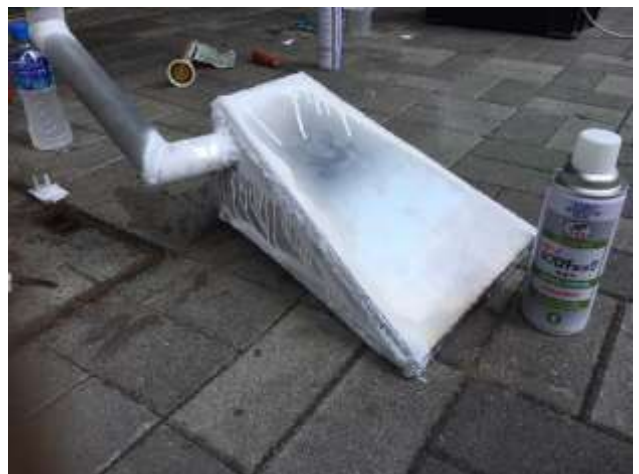
図 14 Fuel tank prototype spill check

完成後、TAIHO KOHZAI「ミクロチェック」現像液を利用して燃料漏れチェックを行いました。漏れ発覚後、再び溶接機を用いて漏れ穴を塞ぎました。

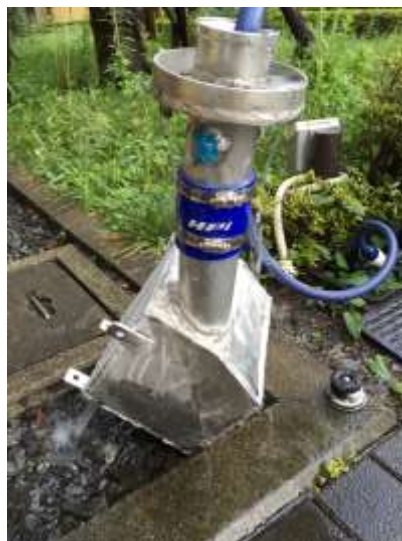
図 15 New Fuel tank spill check

まず、レギュレータは以前の横向き配置と違って縦向き配置に変更しました。これはレギュレータの設計上、縦向きでないとエアレーションが起きるためです。そのほか、燃料タンク本体の配置を以前のシート裏

からエンジンルームに移しました。整備性の向上を目的としました。
